INCISIÓN, EROSIÓN TRANSITORIA Y FORMAS DE FONDO EN LOS TRAMOS MEDIO Y BAJO DEL RÍO TORDERA

J.P. Martín Vide¹, R.J. Batalla², M. Roca Collell¹, A. Rovira² y A. Andreatta¹

Se presenta en este trabajo los datos de campo y análisis que prueban el comportamiento dinámico del río Tordera. El aspecto más llamativo es el descenso general (incisión) del cauce del río, del orden de 3m y a lo largo de unos 15 km, en los últimos 40 años. Se muestra con datos de campo que la erosión general transitoria del cauce arenoso puede ser del orden de metros y que el lecho presenta grandes dunas.

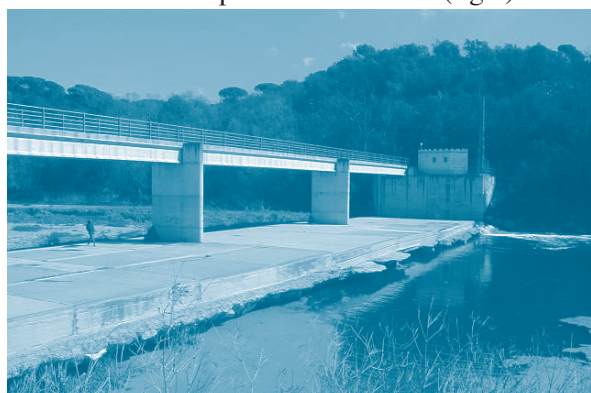
Figura 5. Foto de la estación de aforos de Can Simó el año 2002. Obsérvese la gran erosión local debida al salto de agua, inducido por la erosión general

a) La estación de aforos de Can Simó, construida a principios de los años 90, se encuentra hoy elevada 1,60 m sobre el cauce de aguas abajo, debido a la erosión general. Esta erosión general aguas abajo ha aumentado la altura del salto de agua en la estación, lo que ha contribuido a aumentar la erosión local al pie de la estructura (fig.5).

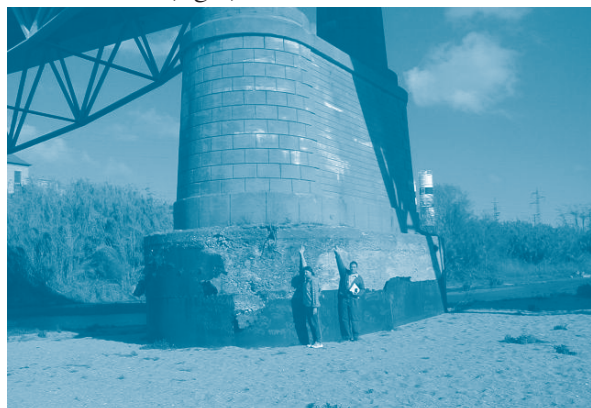
Figura 6. Erosión general del cauce aluvial en una de las pilas del puente de la carretera N-II entre los núcleos de Malgrat de Mar y de Blanes (2002).

c) El puente de la carretera N-II (construido no más tarde de 1934) ofrece la evidencia más clara de la incisión del río porque la distancia desde la pila del puente propiamente dicha (distinta de su cimentación) hasta el cauce aluvial es de unos 2,5m (fig.6).
